Referencia Técnica - Q&A

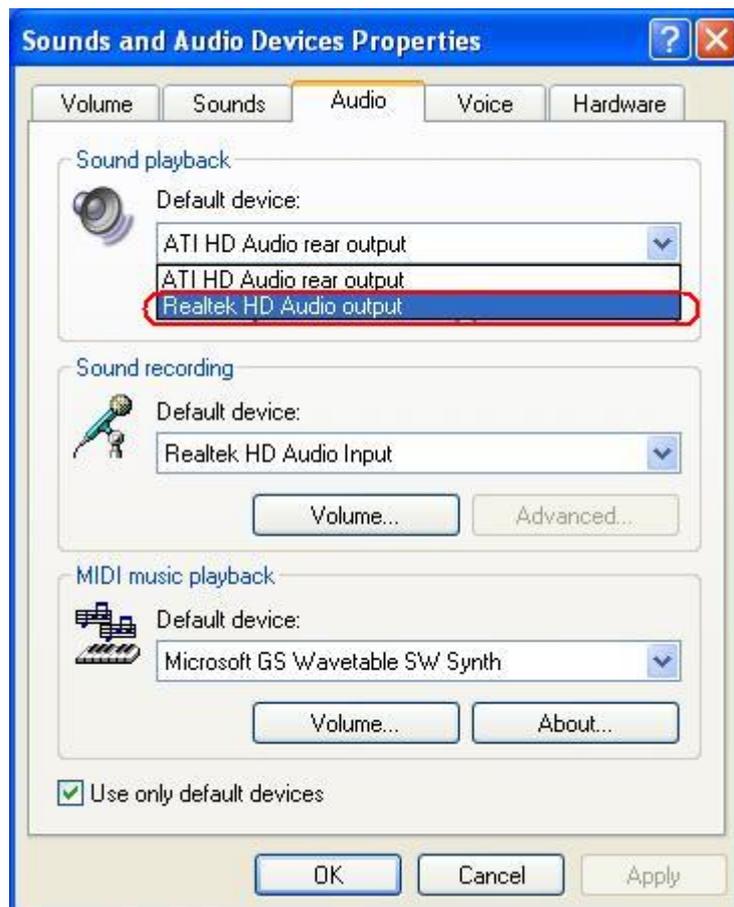
3. Si el dispositivo del Defecto del aparato de lectura de Sonido es “salida posterior Audio de ATI HD”, por favor lo cambie a la “salida Audio de Realtek HD”.

4. Presione “OK” para conservar el ajuste.
